RENK SOLMASI

BETEK Boya ve Kimya San. A.Ş.

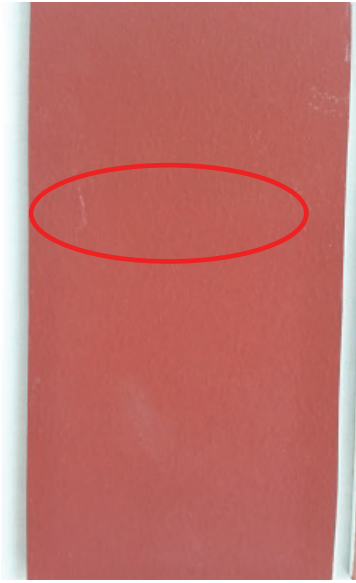
Resim 1

Güneş ışığına maruz kalan yüzeylerde meydana gelebilecek boya renginin beklenenden erken sürede açılması renk solması olarak tarif edilebilir. Genellikle çiçeklenme/ beyazlanma ile karıştırılabilir. Özellikle çatı saçağı, konsol altı, pencere pervaz içleri gibi bölümler güneş ışığını daha az gördüğü için, bu bölümlerdeki fark sayesinde solma kolaylıkla anlaşılabilir.

- Yoğun güneş ışığına maruz kaldığında renkler hafifçe soluklaşabilir. Hafif solma kabul edilebilir ve solma olarak değerlendirilemez. (Resim1) ve (Resim3 koyu renk)
- Solma olarak değerlendirilebilmesi için en az Resim2' deki gibi bir görüntünün oluşması gerekir. Bu fark renklendirmeden kaynaklanan fark olmamalıdır.
- Zaman zaman, kirlenme, tebeşirlenme (dış cephe boyasının renginin ele çıkması), beyazlanma gibi vakalar solma ile karıştırılabilir.
- İç cephe boyalarında kullanılan renklendiricilerin dış cephe boyasında kullanılması solmaya neden olabilir.

- Alt yüzey solma dışında iyi durumda ise gerekli yüzey temizliği sonrasında solmaya karşı dayanıklı son kat boya kullanın.
- Ürün etiket bilgilerindeki yüzey hazırlığı talimatlarına uygun hareket edin.

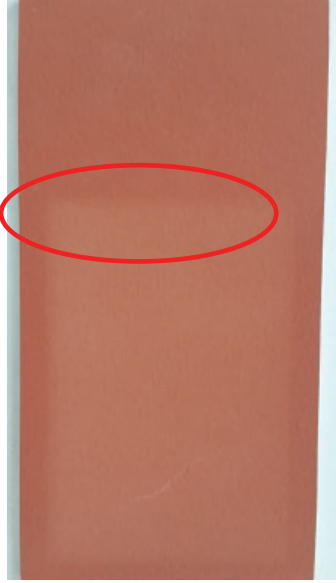
Resim 2

(Karşıdan Görünüş)

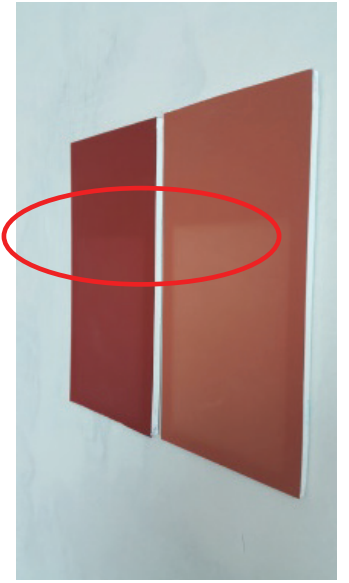
Resim 3

(Yandan Görünüş)
