## YÜZEY AKTİF MADDE (SURFAKTAN) SIZMASI - YAĞMUR İZİ

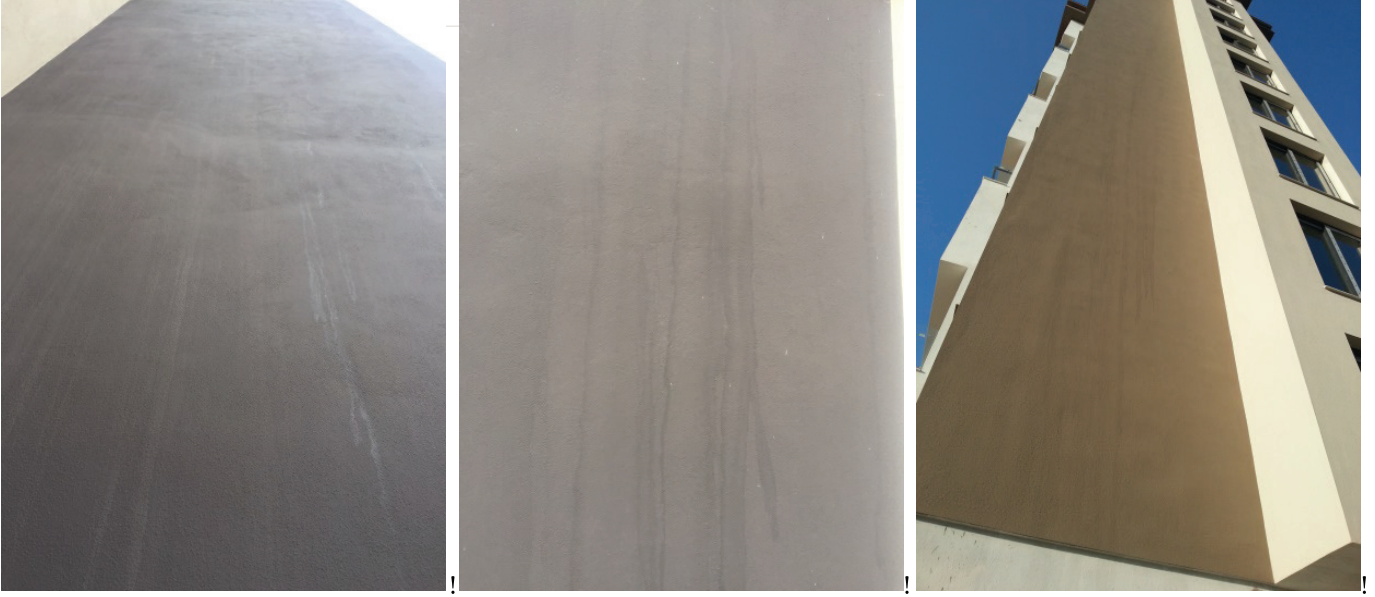
Surfaktanlar, suda veya sulu bir çözeltide çözüldüğünde yüzey gerilimini azaltan yüzey aktif madde olarak tanımlanabilir. Yüzey aktif maddeler tüm su bazlı boyalarda bulunması gerekli olan maddelerdir. Boyanın dengeli bir şekilde, yeterli kalınlıkta ve rahatlıkla uygulanabilmesini sağlarlar. Boya yüzeyinde oluşan bahsedilen bu izler, kahverengi, bronz veya berrak renkte, bazen parlak, sabunsu, yağlı veya yapışkan şekilde, yağmur izi olarak da tabir edilen görüntüdür. Dış cephede belirli çevresel koşullar olduğunda, iç cephede aralıklı (banyo, vb.) veya sürekli (sauna, vb.) yüksek nem ve rutubete maruz kalan boya yüzeylerinde meydana gelebilir.

- Yüzey aktif maddeler, boyanın kuruma işlemi sırasında yavaşça boya filminin yüzeyine doğru hareket eder. Yüzey aktif madde sızmasının oranı ve miktarı, boyanın uygulandığı ve kurumaya başladığı hava koşullarına bağlıdır.

- Tüm su bazlı boyalar kürlenmeden (tam kurumadan) nem ve rutubet ile karşılaşır (yağmur, çiy, banyo, çamaşır odası, vb.) bu tür izlerin ortaya çıkma ihtimali yüksektir.

- Serin, nemli ve rutubetli havalar, boya işleminin kürlenme sürecini geciktirir ayrıca yeni boyanmış yüzey çiy veya hafif yağmur ile karşılaşır, bu tür durumlar yüzey aktif maddelerin, hızlıca boya filminin üst kısmına çıkmasına sebep olur.

- Ayrıca hava ve/veya yüzey sıcaklığı 10°C'nin altına düştüğünde boya uygulaması yapıldığında da yüzey aktif maddeler boya filminin üstüne çıkabilir.
- Tüm bu koşullar oluştuğunda, boyanın kuruma sürecinde yüzey aktif maddeler yüzeye çıkıp akmaya başlayabilir. Bunun sonucunda yüzeyde çizgi şeklinde izler ve renk değişimleri oluşabilir.

- Koyu renkli boyalar, daha fazla yüzey aktif madde içerdiğinden bu izlerin oluşmasına çok daha fazla meyillidirler.

- Eğer boya uygulandıktan sonraki ilk birkaç gün içinde yüzey aktif madde sızıntısı meydana gelirse, genellikle bir bahçe hortumu ile basınçlı şekilde püskürtülen su ile bu izler temizlenip durulanabilir. Gerekirse yumuşak bir naylon fırça (oto yıkama fırçası gibi) kullanılabilir.
- Yüzey durulandıktan ve temizlendikten sonra, kalan yüzey aktif maddeler hava koşullarına bağlı olarak kaybolacaktır. Daha hafif iz ve lekelerin olduğu durumlarda ilerleyen zamanlardaki normal yağmur ve hava koşullarında

yüzeyler kendiliğinden düzelebilir. Bu yüzden bir süre beklemekte fayda vardır. Lekeler bu şekilde temizlenemiyorsa, daha uygun hava koşullarında yeniden boyama işlemi yapmak gerekecektir. Yüzey aktif maddeler, boyanın dayanıklılığına ve boya film yapısının bütünlüğüne bir zarar vermez.

• Yüzey aktif madde sızmasının oluşumunu engellemeye veya en aza indirmeye yardımcı olmak için aşağıdaki kurallara uyulmasını öneririz:

1. Havalar serin, nemli veya rutubetli olduğunda boyama işlemi yapmayın.
2. Soğuk, nemli veya rutubetli hava şartlarından, yağış tahmini öncesi ve sonrası en az 48 saat süre boyunca boyama işlemi yapmayın.
3. Alt tabakada sis, çiy veya başka bir nem durumunun oluşabileceği günlerde geç saatlerde boyama işlemi yapmayın. Yüzey sıcaklığı ile çiğlenme noktası arasında en az +3°C sıcaklık farkı bulunmalıdır.
4. Hava ve/veya yüzey sıcaklıkları 10°C değerinin altında olduğunda boyama işlemi yapmayın.
